INFORME DE RESTAURO

Aparador

Descripción: Aparador madera de roble decorado con tallas, con dos cajones y dos puertecitas.

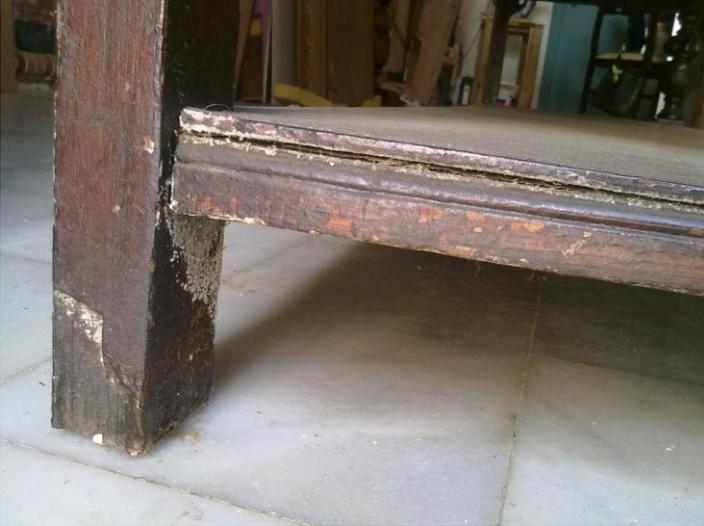
Foto 1

En general el estado de conservación es bastante bueno si no fuera por una gruesa capa de barniz y suciedad en la superficie de la madera. La tapa y el panel inferior están recubiertos de una chapa que está en mal estado (ver foto1). Presencia de moho en las superficies por detrás. En un rincón lateral hay una mala intervención cubierta con cera (ver foto 2). Las correderas de los cajones están gastadas del uso (ver foto 3).

El contrachapado de la tapa superior ha sido despegado y sustituido con uno nuevo. (Ver foto 8, 9,10 y 11)

Después de haber desmontado las patas anteriores y el panel inferior quitando el contrachapado que le estaba pegado por encima, ha sido sustituido con nuevo contrachapado de madera de roble y vuelto a montar en su sitio. (Ver foto 12, 13, 14, 15, y 16)

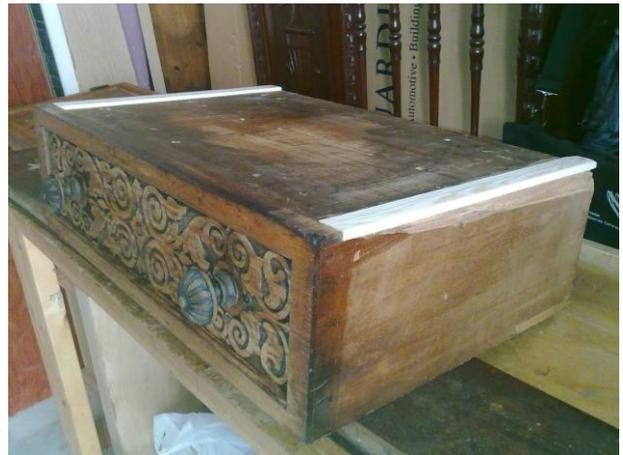
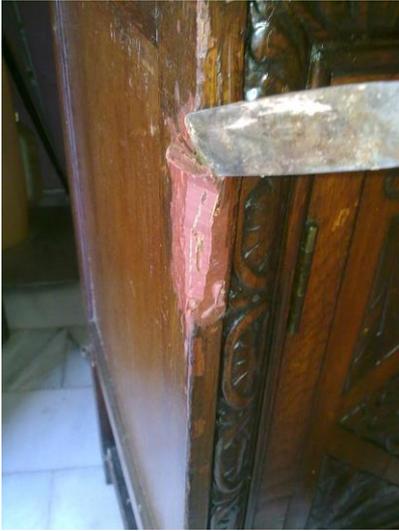
Se ha quitado la cera que recubría el rincón en el lado izquierdo del mueble y por de bajo se ha descubierto un aplastamiento probablemente provocado por un fuerte golpe. (Ver foto 21y22) Se ha sanado la zona tallando la pieza y substituyéndola con un trozo de madera de roble. (Ver foto 23) Del mismo lado se ha arreglado la pata detrás donde faltaba un trozo de madera. (Ver foto 24 y 25)
